# 湖南郴州宜凤高速“6·26” 特别重大道路交通事故调查报告

调查认定，湖南郴州宜凤高速“6·26”特别重大道路交通事故是一起生产安全责任事故。

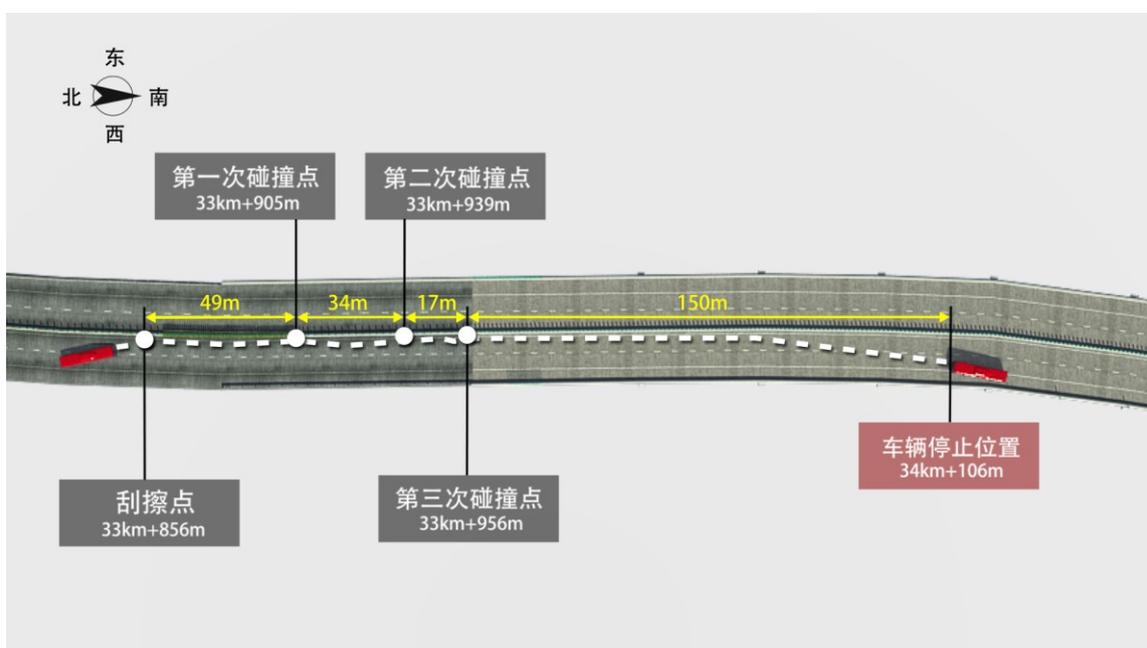
图 1 事故经过示意图

6月26日5时54分，湖南省衡阳市骏达旅游客运有限公司（以下简称骏达公司）驾驶人刘大辉驾驶湘D94396号大客车从位于衡阳市蒸湘区阳辉村的家中出发，按照骏达公司的包车派单计划，准备搭载乘客前往湖南省郴州市莽山景区开展漂流活动。刘大辉驾车先在衡阳市区接到2名乘客，然后于6时49分进入衡阳市耒阳市区，在耒阳市神农广场接到其他全部乘客，客车一共载57人（包括驾驶人刘大辉）。8时许，车辆从耒阳市神农广场出发前往郴州市莽山景区。8时12分由耒阳收费站进入京港澳高速公路，9时21分驶入京港澳高速公路苏仙服务区，9时34分从服务区驶出。10时19分，当车辆行驶至湖南省郴州市宜凤高速公路宜章段33公里856米处时失控，先后与道路中央护栏发生一次刮擦和三次碰撞（见图1）。

**刮擦：**发生在33公里856米处，此时驾驶人未采取任何措施，车辆与道路中央的水泥混凝土墙式护栏（以下简称混凝土护栏）刮擦后继续前行。

车身左侧先刮撞道路中央的可移动式活动护栏（以下简称活动护栏），损坏长度为 520 厘米，损坏部分被撞至对向快车道，车身左前部侵入中央分隔带。之后，车身左前部与连接活动护栏的混凝土护栏端头发生碰撞，造成车辆左前角被混凝土护栏割裂，左前轮爆胎，左前轮向后移位、右前轮向前移位，左油箱受左前轮挤压变形破损开始少量漏油。此时驾驶人向右打方向，但无法有效控制车辆，车辆继续紧靠中央护栏沿道路向前行驶。

**第二次碰撞：**发生在 33 公里 939 米处，车身左前部与道路中央可移动的混凝土护墩（以下简称混凝土护墩）碰撞，左油箱因碰撞挤压破裂开始大量漏油。

**第三次碰撞：**发生在 33 公里 956 米处，车身左前部再次与道路中央的混凝土护墩碰撞。此次碰撞后，车辆冲上东溪大桥桥面继续向前行驶。

在东溪大桥行驶过程中，驾驶人采取了制动措施，车辆逐渐减速并向右前方变线，在车辆右前角接近东溪大桥路侧混凝土护栏时停止，并于 10 时 20 分左右起火燃烧，由于车上人员未能及时疏散逃生，造成了重大人员伤亡。

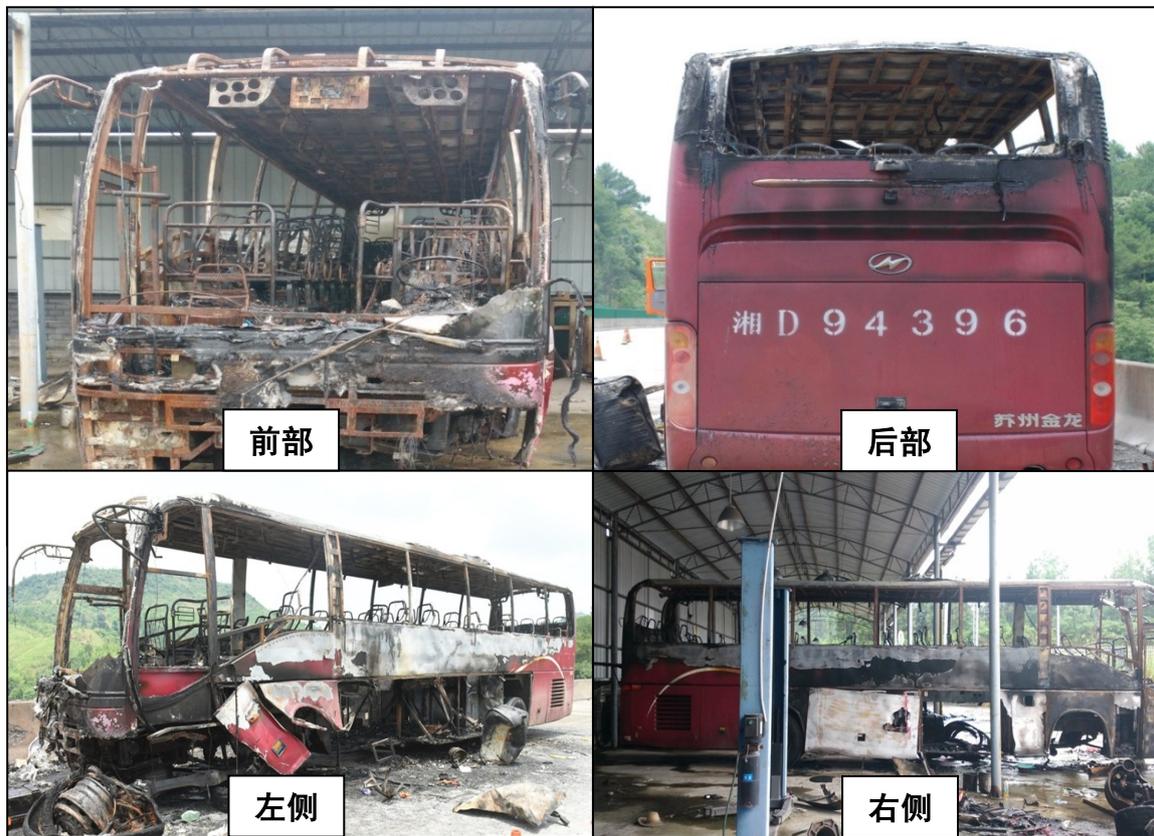
图 2 车辆烧毁情况对比图

(1) 起火部位与事故后车辆右前轮位置吻合。从事故车辆驾驶员刘大辉及现场有关施救人员询问笔录证实，最初大客车车厢内无明火，仅有少量烟，起火位置位于车辆前部。根据现场痕迹勘查，大客车烧毁情况呈现出前重后轻、右重左轻的特征（见图 2）。经综合分析，认定车辆的起火部位在车头下方地面处。该部位与大客车碰撞后发生移位的右前轮位置吻合。

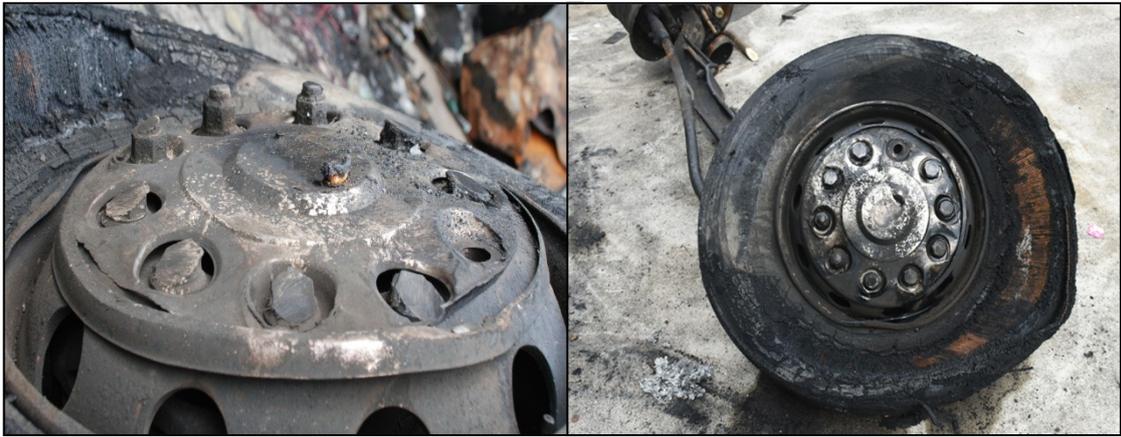
图3 车辆右前轮磨损情况图

(2) 右前轮轮毂与地面摩擦产生了高温。事故车辆因碰撞导致前桥发生移位偏转后，右前轮轮毂面斜向着车辆行驶前进方向，右前轮在车辆惯性推移作用下向外倾斜，导致轮毂上凸

出的紧固螺栓头部与地面接触刮撞，在车辆高速行驶且车轮不停转动的双重作用下持续摩擦产生高温。最终，右前轮轮毂上 10 个螺栓螺母中，有 9 个存在明显磨损痕迹（螺栓螺母原长为 4.5 厘米，磨损最重处与轮毂平齐）；1 个螺母被磨失后螺栓松脱，残留的螺栓螺母呈现不同方向的磨损斜坡划痕；右前轮轮胎外侧磨损严重，钢丝层裸露，边缘位置钢丝磨断（见图 3）；路面上因摩擦形成长达 67.8 米的搓划印。

（3）摩擦产生的高温满足点燃柴油的条件。实验表明，右前轮轮毂螺栓螺母摩擦面温度可达  $400^{\circ}\text{C}$  以上。经鉴定，事故车辆事发前所加的同批次柴油自燃点为  $221^{\circ}\text{C}$ ，低于摩擦面的温度。

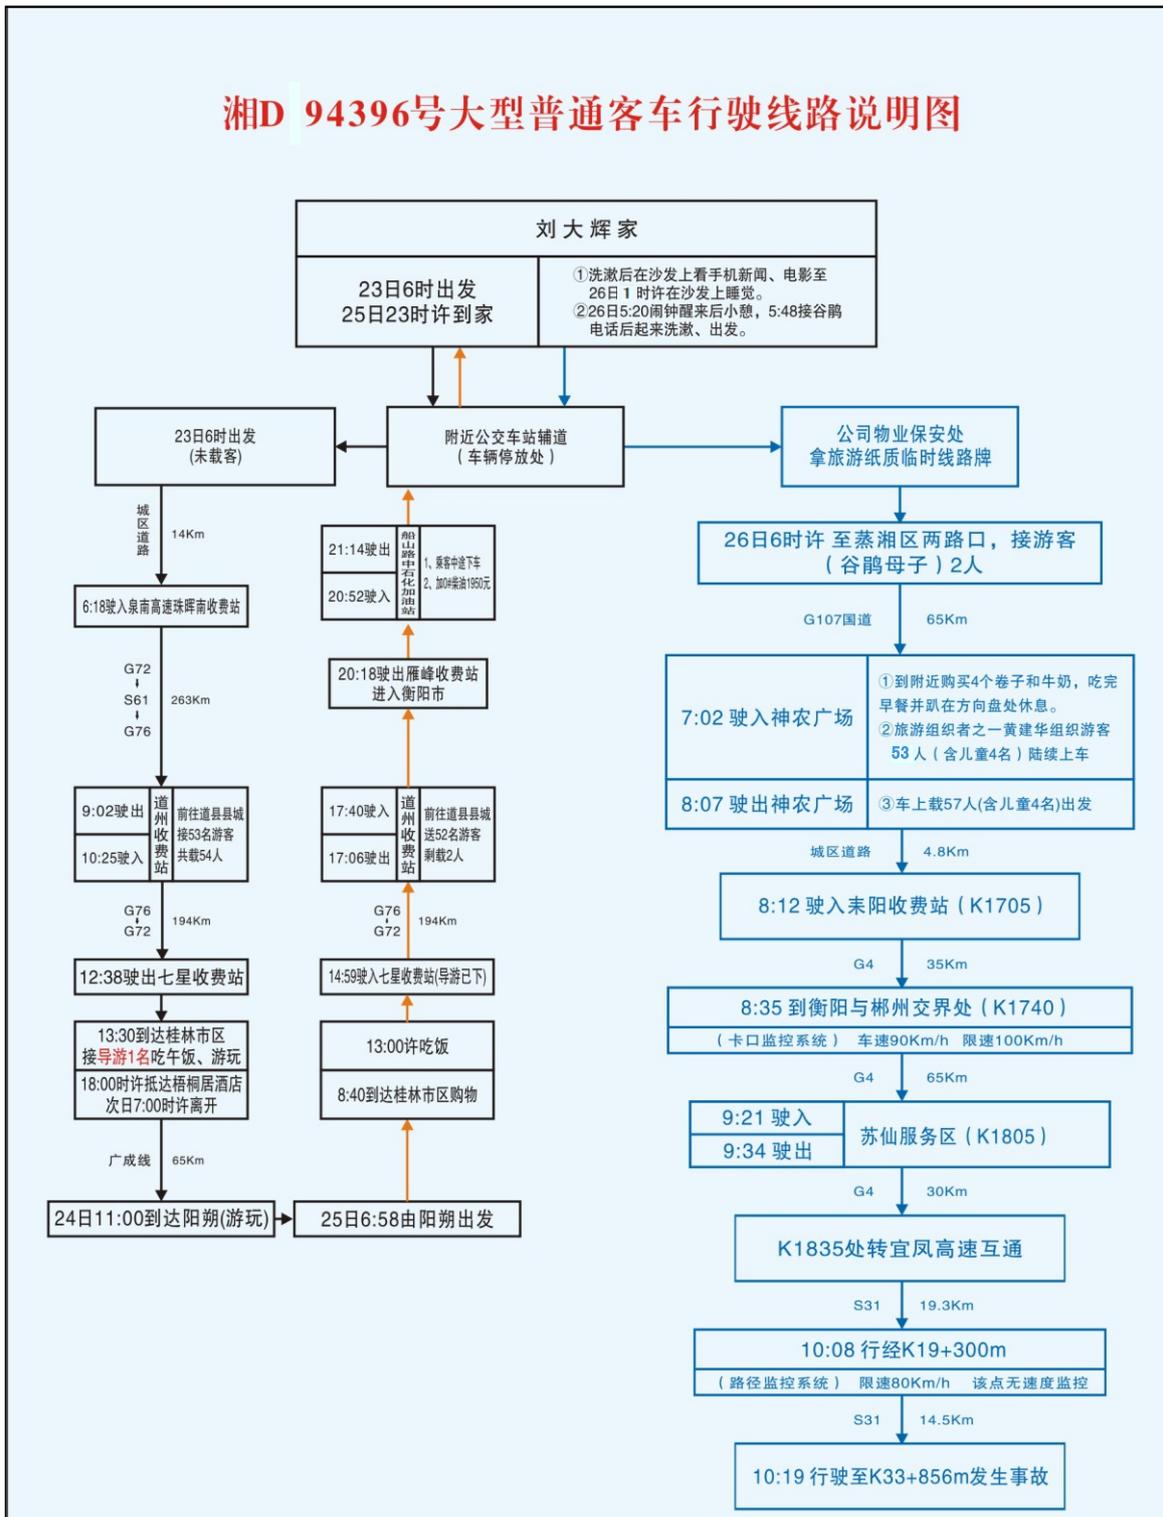
## 湘D 94396号大型普通客车行驶线路说明图

（1）驾驶人休息时间不满足安全驾驶要求<sup>①</sup>。据调查了解，刘大辉于 6 月 23 日从衡阳出发，接旅游团前往广西桂林游玩，直至 6 月 25 日 23 时左右才返回家中，累计行驶 1000 余公里。在此期间，刘大辉连续三天于早晨 7 时前（其中，6 月 23 日为 6 时许，6 月 24 日为 6 时 20 分，6 月 25 日为 6 时 58 分）带团出发，期间除长时间驾驶车辆外，还陪同游客到景区游玩，但晚上睡觉的时间均在凌晨 0 时以后，身体没有得到充分休息。

6月25日23时左右回家后，刘大辉又用手机浏览新闻、观看视频，直至6月26日凌晨1时左右才休息。5时20分，刘大辉被闹钟叫醒，但自己感觉没有睡醒，便将闹钟关掉后继续睡觉，直到5时48分接到一名乘客询问乘车情况的电话后才起床，当晚实际共休息约4小时20分，睡眠严重不足，加之此前刘大辉已连续多日未充分休息，造成过度疲劳影响安全驾驶的问题。

事故车辆事发前三天及事故当天运行情况见湘D94396号大型普通客车行驶路线说明图（附件）。
