广东深圳光明新区渣土受纳场“12·20” 特别重大滑坡事故调查报告

调查认定,广东深圳光明新区渣土受纳场“12·20”滑坡事故是一起特别重大生产安全责任事故。

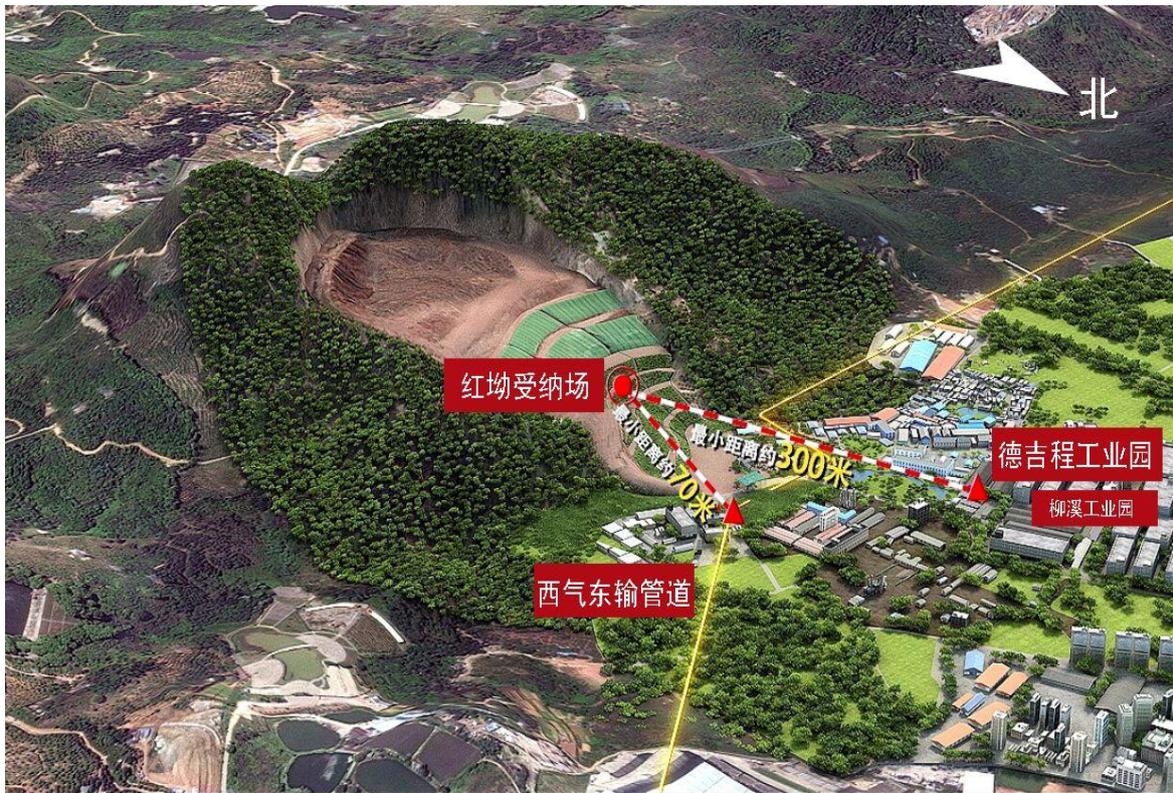
图 1 红坳受纳场地理位置示意图

红坳渣土受纳场(以下简称红坳受纳场)位于深圳市光明新区光明街道红坳村南侧的大眼山北坡。大眼山山顶高程 306.8 米,地势南高北低,北面下游为河谷平原地形,最低高程 34.0 米。红坳受纳场地理范围:东经 $113^{\circ} 55' 50'' \sim 113^{\circ} 56' 10''$ 、北纬 $22^{\circ} 42' 30'' \sim 22^{\circ} 42' 55''$,距德吉程工业园厂房实际最小距离 300 米,距中石油西气东输西二线广深支干线深圳段天然

气管道实际最小距离 70 米（见图 1）。

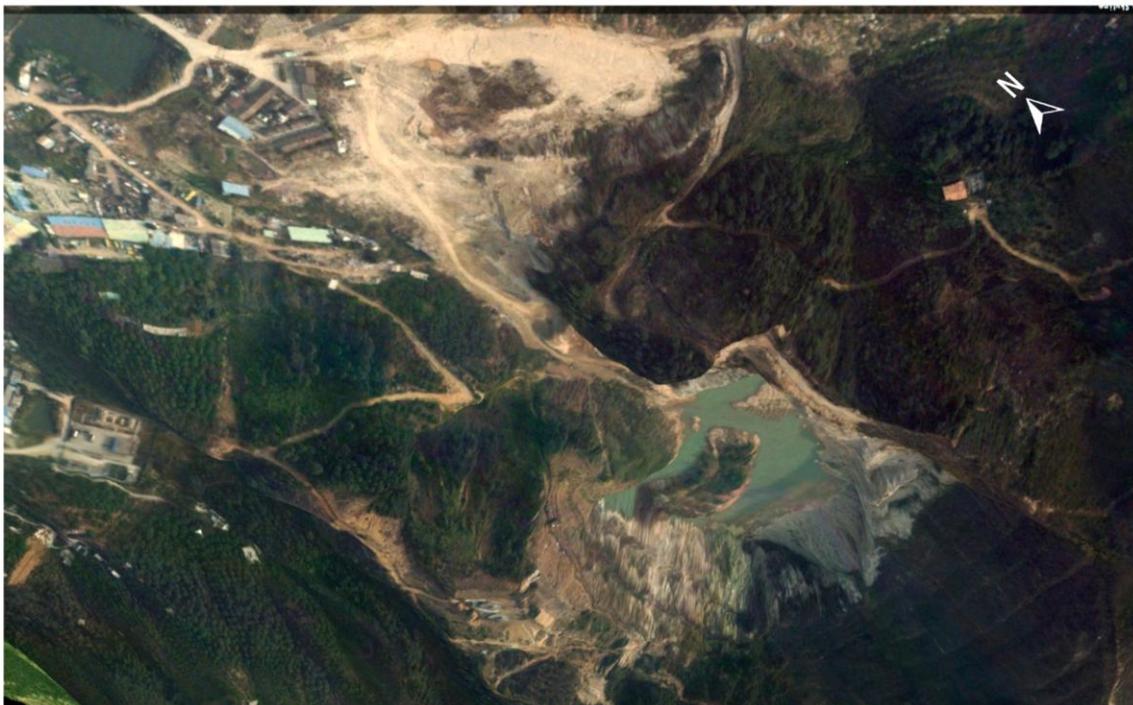
图 2 停用的红坳采石场卫星遥感图（2013 年）

红坳受纳场所处位置原为采石场，经多年开采形成“凹坑”并存有积水约 9 万立方米（见图 2）。该“凹坑”东、西、南三面环山封闭，北面有高于“凹坑”底部约 17 米的東西向坝形凸起基岩，且基岩凸起处地形变窄，并由此向北地势逐渐下降，坡度达 22° 。红坳受纳场四周出露和北面凸起的基岩既有岩体结构被部分破坏的强、中风化花岗岩，也有基本未变的微风化花岗岩，出露新鲜基岩具有较高的力学强度和抗变形能力。

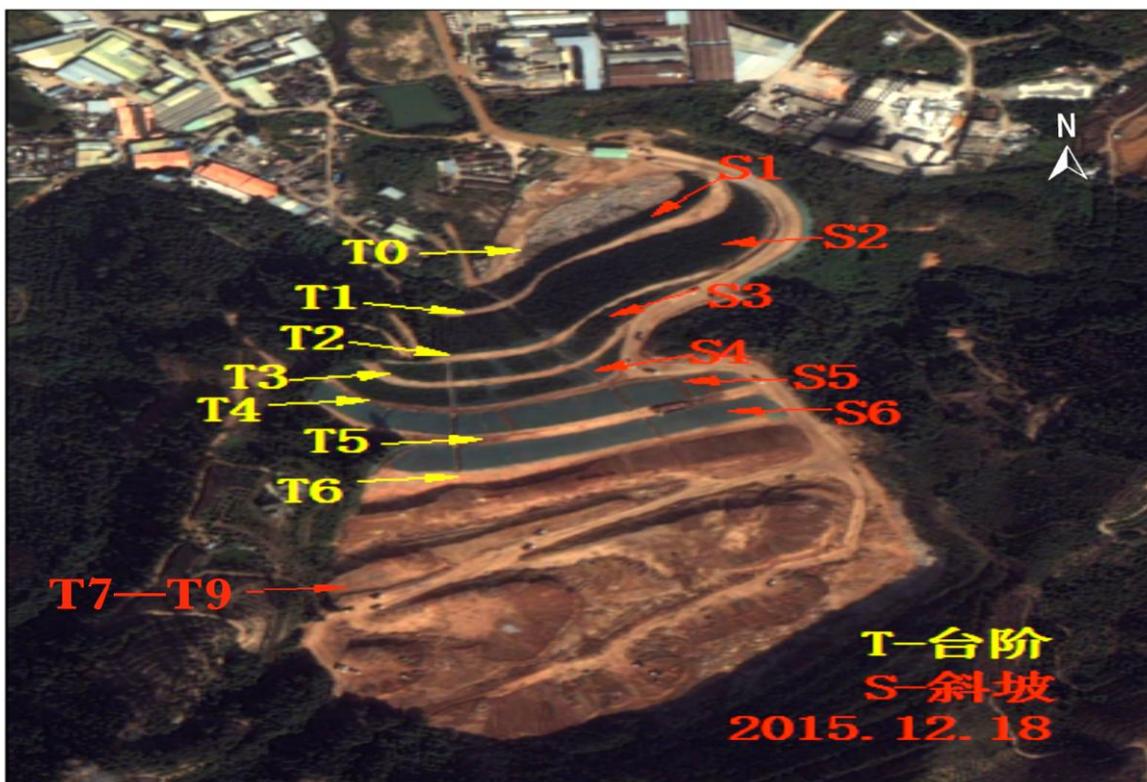
图 3 事故发生前红坳接纳场各级台阶分布示意图

事故发生前红坳受纳场渣土堆填体由北至南、由低至高呈台阶状布置，共有 9 级台阶（见图 3）。其中，1~6 级台阶已经成型，斜坡已复绿；上部 7~9 级台阶正在进行堆填、碾压，已见初型。0 级台阶高程 56.9 米，堆填体实际最高高程 160.0 米。

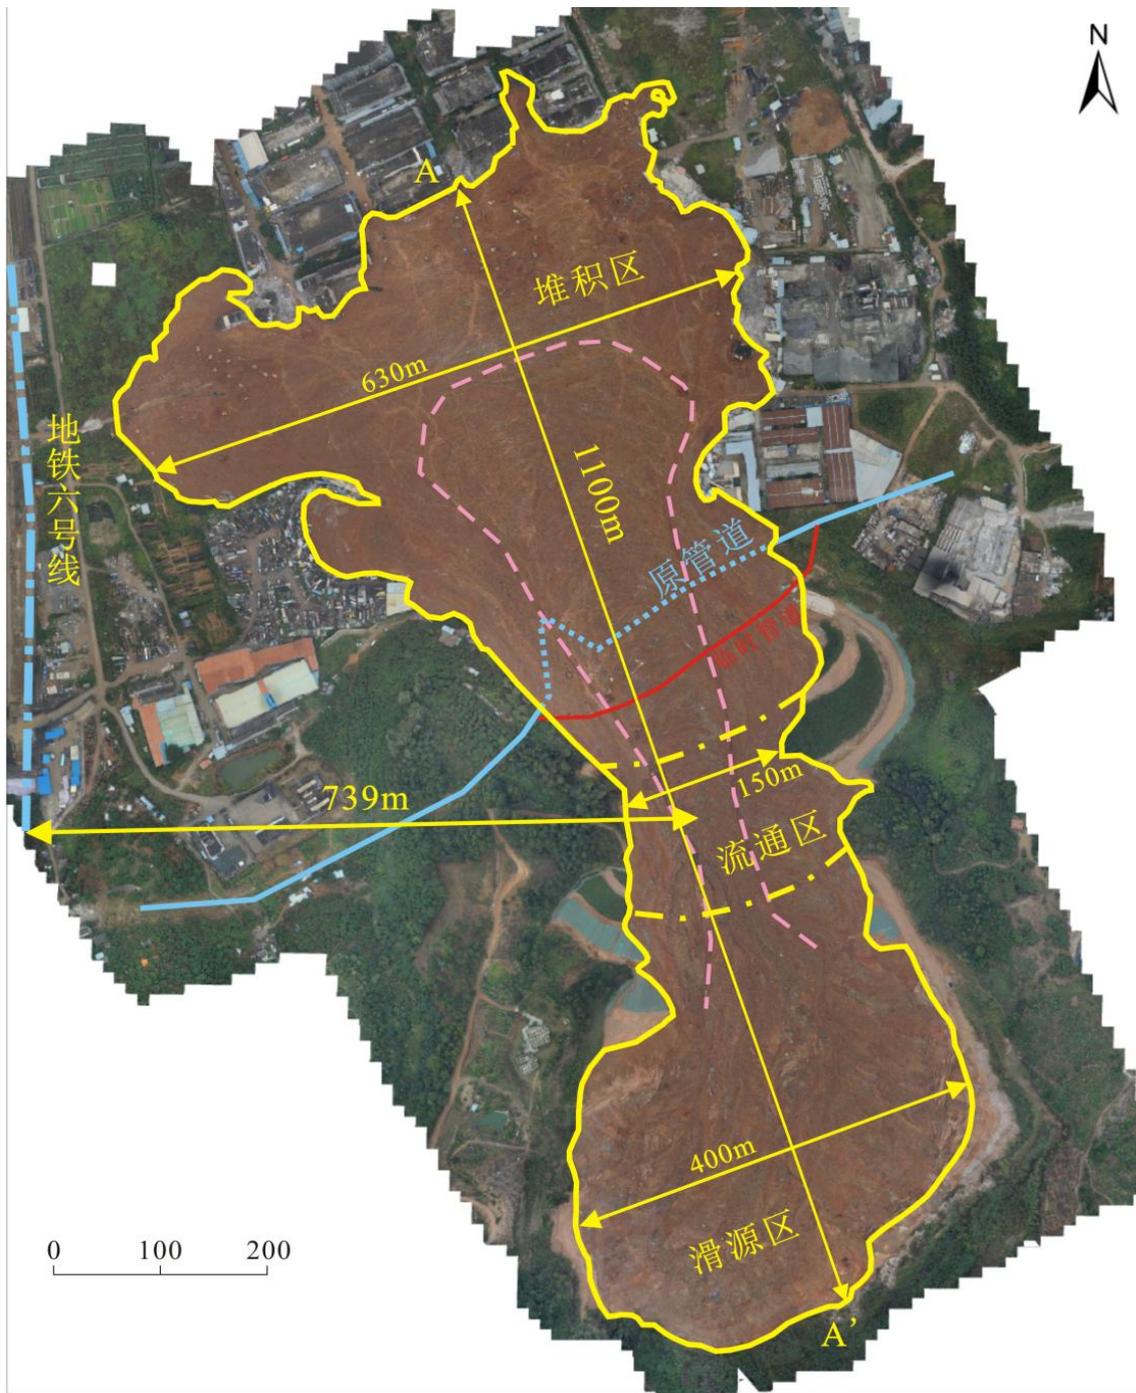
图 4 事故影响范围平面图

事故直接影响范围约38万平方米，南北长1100米，东西最宽处630米（前缘），最窄处宽150米（中部）。事故影响范围平面图见图4、事故影响范围纵剖面图见图5。

事故影响范围自南向北分三个区段：南段为红坳受纳场滑坡物源区，即处于第3级与第4级台阶之间滑出口以南的渣土堆填段，南北最长374米，东西最宽400米，面积约11.6万平方米；中段为流通区，介于滑出口与渣土堆填体原第1级台阶底部，南北最长118米，东西最窄处宽150米，面积约1.8万平方米；北段为滑坡堆积区，介于渣土堆填体原第1级台阶向北至外侧堆积边界线，南北最长608米，东西最宽630米，厚度2~10米，面积约24.6万平方米。滑坡物源区与滑坡堆积区最大高程差126米，最大堆积厚度约为28米。

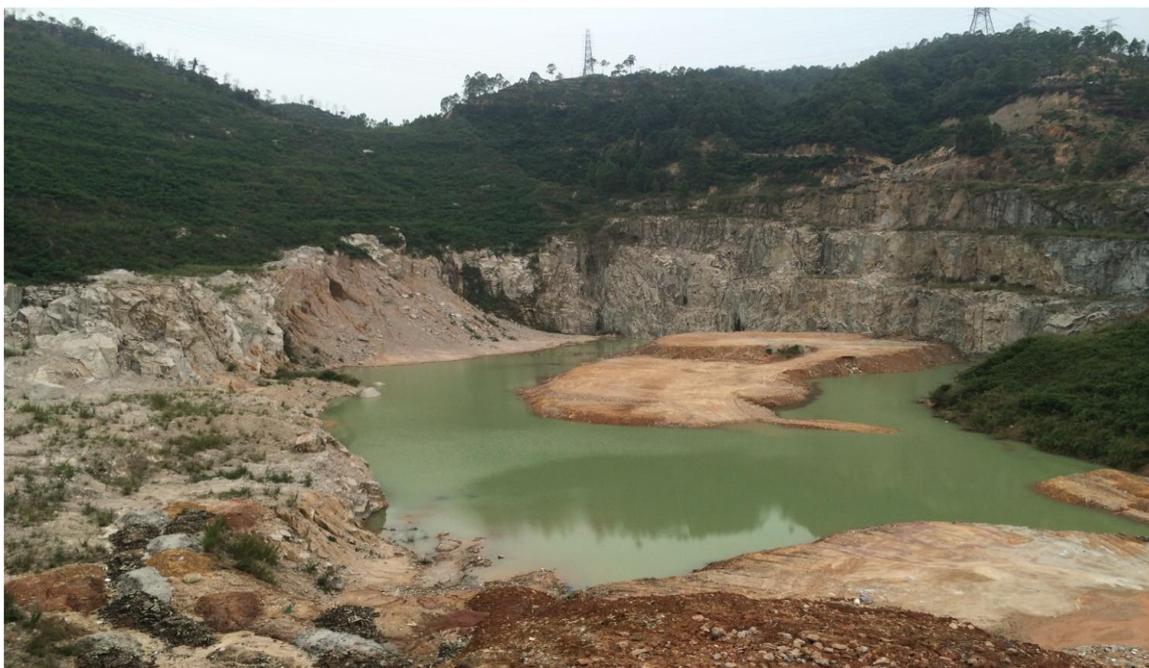
图 6 受纳前坑内积水情况图

调查发现，红坳受纳场没有建设有效的导排水系统，仅在渣土堆填体第 3 至第 4 级台阶铺设了盲沟排水设施，但没有起到作用，未建设场外坡顶截洪沟；未将基底原采石坑约 9 万立方米积水（见图 6）排出就堆填渣土，加之持续流入场内的地表水流、裂隙水、雨水和堆填渣土中的水分，导致堆填的渣土内部含水过饱和，在底部形成软弱滑动带。

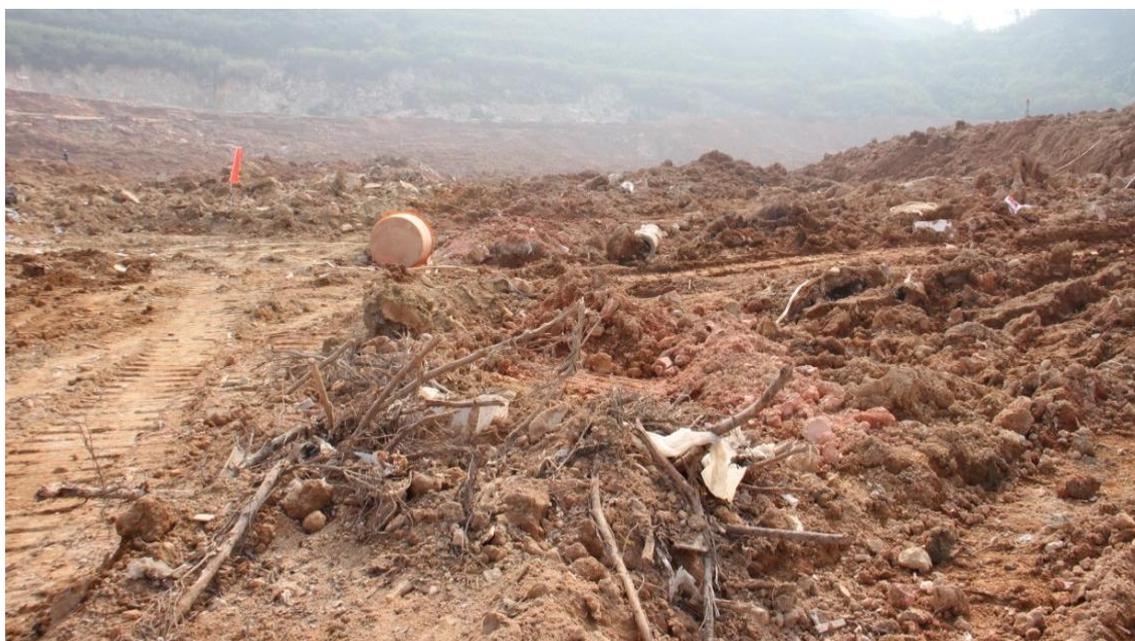
图 7 被破坏的盲沟排水设施情况图

在滑坡物源区前缘，即渣土堆填体第 3 至第 4 级台阶附近

向南, 现场勘查发现 3 段被破坏的盲沟排水设施 (见图 7), 排水盲沟采用花管填埋碎石方法铺设 (见图 8)。花管及上敷碎石中未见排水痕迹。

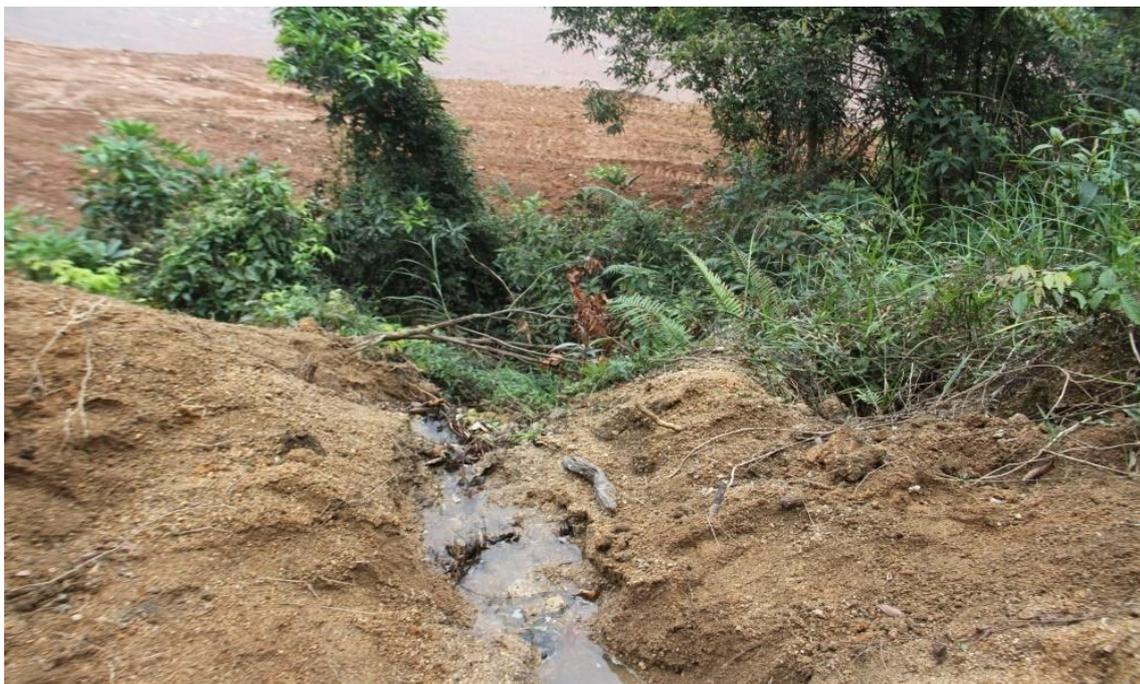
图 9 接纳场后缘西侧山坡水流情况图

红坳受纳场堆填体后缘西侧山坡有一处小溪 (见图 9), 常

年流水（事故发生后，实测流量为 6 立方米/天，在雨季流量更大）。加之红坳接纳场没有按要求建设场外坡顶截洪沟，致使山坡地表水汇集并直接渗入接纳场。
